Berufsbildende Schulen II Emden, Steinweg 25, 26721 Emden

## **Antrag auf Einrichtung eines Sonderhaushalts**

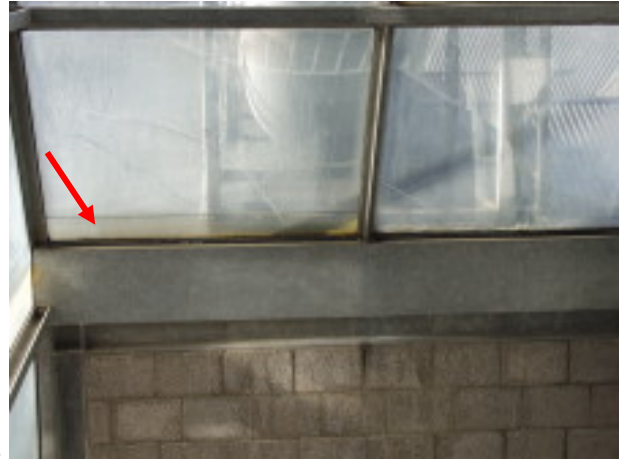
Aufnahme 1: Treppenhaus

- viele defekte Scheiben (vgl. Aufnahme 1),
- fehlende bzw. marode Fensterdichtungen,
- abgängige Außentüren,
- defekte Fensterprofile und
- Schäden an den Fenster- und Türrahmen im gesamten Außenbereich

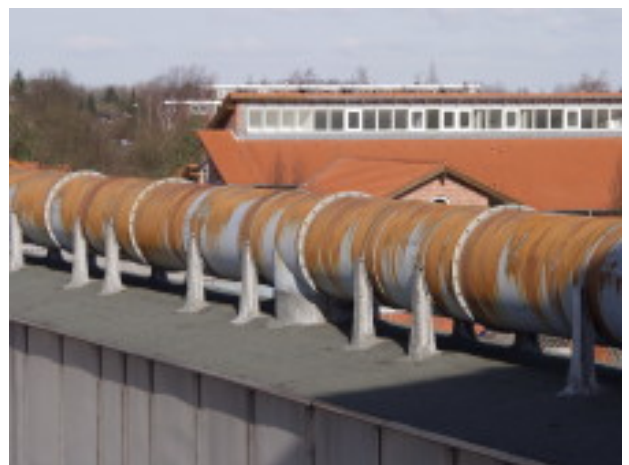
Aufnahme 2:

Das Gesamtbild der Schule leidet schon jetzt durch die vor sich hinrostenden Abluftrohre im Außenbereich. Das schützende Zink ist durch die Witterung so gut wie abgetragen, der Rostfraß ist weithin sichtbar (vgl. Aufnahme 2).
