Historische Erkundung zur Blumenbrückstraße 1, Emden First Class Immobilien GmbH

Bericht

Hesel, 16. September 2014

Projekt-Nr. : 3682

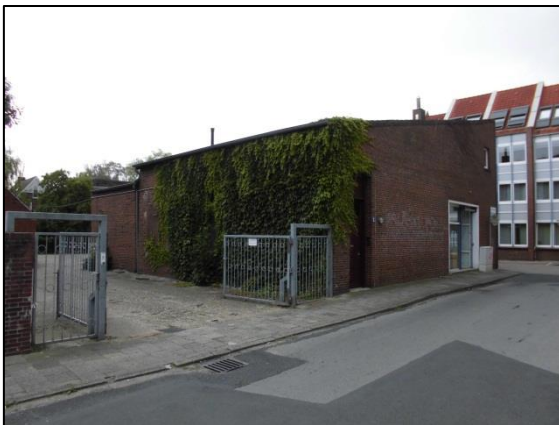
Foto 1: Hauptgebäude mit Zugang zum Hinterhof, Blickrichtung nach Nordwesten

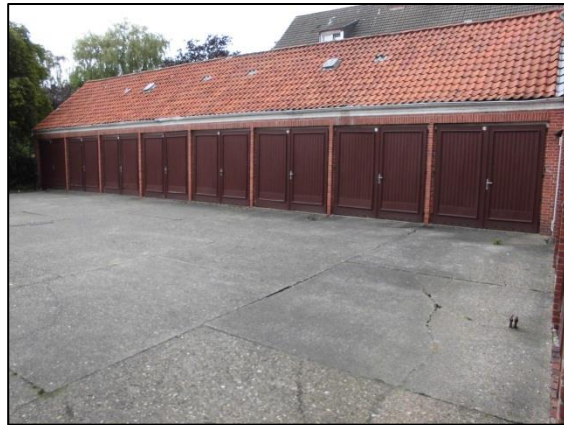
Foto 2: eine der beiden Mehrfachgaragen im Hinterhof, Blickrichtung nach Norden

Die Betonplatten der Hinterhofffläche weisen Fugen und vereinzelt Risse auf. Aufgrund der aktuellen Nutzung als Pkw-Stellfläche bzw. Garagen sind Verunreinigungen des Untergrundes durch Mineralölkohlenwasserstoffe o. ä. nicht auszuschließen.

Für den Bereich der heutigen (Mehrfach-)Garagen- und Stellflächen ist ein vergleichsweise reduzierter Untersuchungsumfang auf Kfz-bezogene Schadstoffe zu empfehlen, die aus der vorwiegend privaten Nutzung resultieren können (u. a. MKW, BTEX, Schwermetalle (private Lackierarbeiten) und PAK).

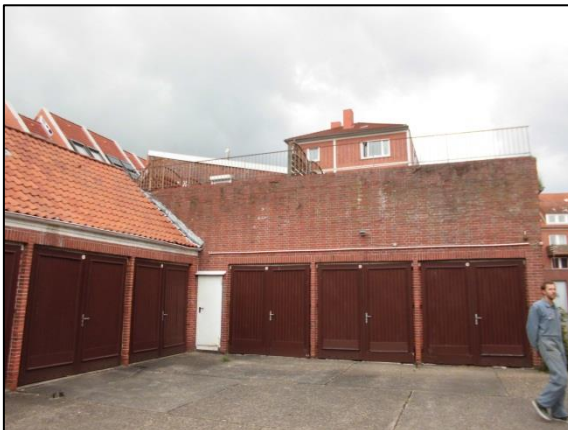
Im westlichen Teil des Hauptgebäudes befinden sich weitere Garagen, das Erdgeschoss des östlichen Teils wird derzeit als Kunstatelier (Loft, Kunsthalle Emden) genutzt. Das Obergeschoss wird derzeit augenscheinlich bewohnt.

Foto 3: Garagen im Westteil des Hauptgebäudes, Blickrichtung nach Osten

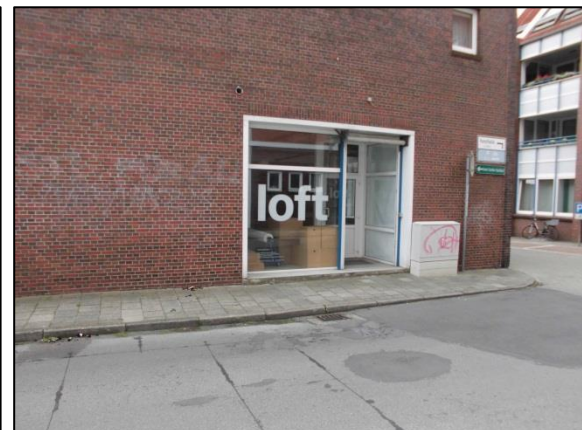
Foto 4: Ostseite des Hauptgebäudes, Atelier-Eingang

rei verdachtsträchtigen Bereiche des Hauptgebäudes vorrangig auf Höhe des aktuell als Atelier genutzten Komplexteils befinden (Setzer im Obergeschoss, Druckmaschinen im Erdgeschoss, s. Gebäudeplan, Anlage 2.3).

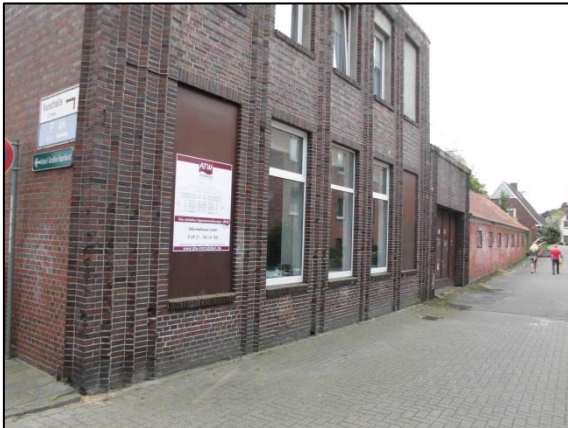
Foto 5: Nordseite des Hauptgebäudes

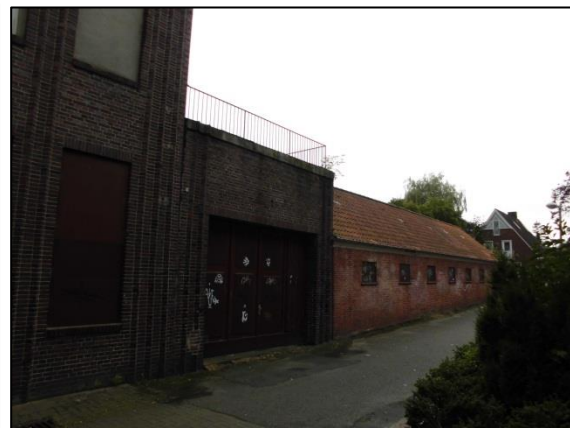
Foto 6: Nordseite des Gebäudes mit sich anschließendem Garagengebäude

Das Foto 6 legt zudem die Vermutung nahe, dass sich die Nachnutzung als Kfz-Werkstatt vorrangig im westlichen Teil des Hauptgebäudes im Bereich hinter dem Garagentor abspielte, der auch aktuell als Garage genutzt wird (s. Foto 3). Die Tischlerei und Segelmacherarbeiten wurden wahrscheinlich im gesamten Erdgeschoss ausgeführt.
